Ю. А. Корнейчук

ИССЛЕДОВАНИЕ ПРЕДЕЛЬНОГО СОСТОЯНИЯ КОЛЕНЧАТОГО ВАЛА СУДОВОГО СРЕДНЕБОРОТНОГО ДИЗЕЛЯ

RESEARCH OF THE LIMITING STATE OF THE MARINE MEDIUM-SPEED DIESEL CRANKSHAFT

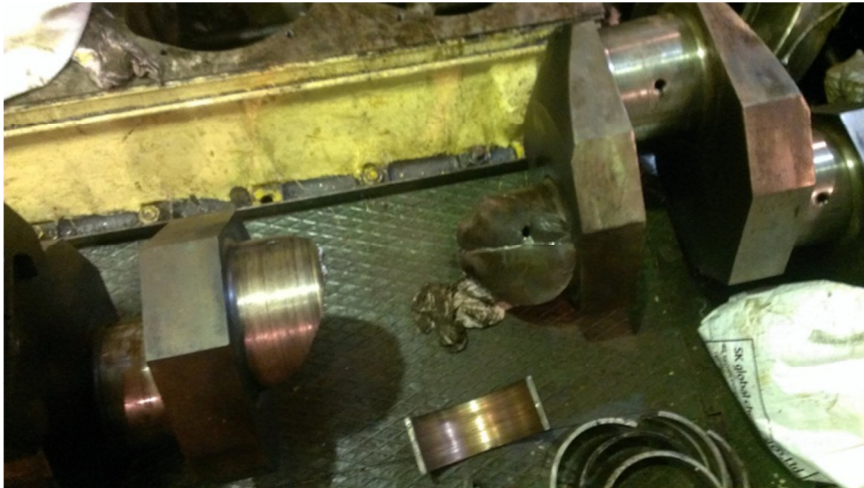
На рис. 3 показаны зоны усталостного разрушения рамовой шейки КВ дизеля 8NVD48A-2U.

Рис. 3. Усталостное разрушение рамовой шейки КВ

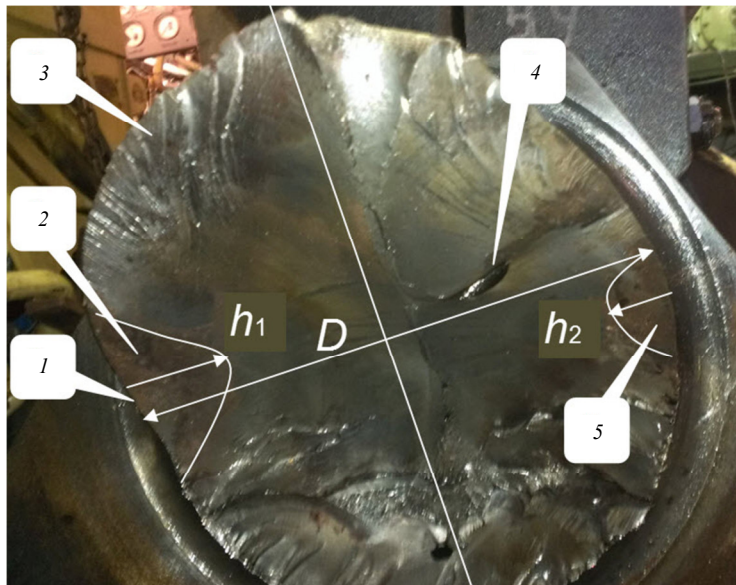
Направление гребня по оси излома и характерные усталостные бороздки (рис. 4) говорят о том, что очаг зарождения трещины находится на поверхности рамовой шейки, а не в зоне галтели, где наблюдаются максимальные напряжения.

Рис. 4. Структура излома рамовой шейки коленчатого вала:
1 – очаг зарождения первой усталостной трещины; 2 – волнообразные следы развития трещины;
3 – зона удара; 4 – отверстие для смазки; 5 – зона второй усталостной трещины

Это указывает на наличие концентратора напряжений на поверхности шейки в виде задирки или поверхностной трещины [5].

На рис. 4 представлена структура излома рамовой шейки КВ главного двигателя СТР «Иван Мошляк», на котором довольно сложно определить зону зарождения усталостной трещины. Следует определить границы продвижения усталостной трещины, цвета побежалости, зону хрупкого излома, очаг зарождения трещины, фреттинг-коррозию. Место зарождения трещины шейки должно находиться в зоне максимальных напряжений – у галтели. Очевидно, для данного случая (см. рис. 3) у галтели структура излома не соответствует критериям обычной усталостной трещины.

Если предположить наличие следов фреттинг-коррозии и обычной коррозии в районе усталостной трещины, то в левой части снимка (рис. 4) можно обнаружить очаг зарождения усталостной трещины. Это подтверждается мелкозернистой структурой материала, расхождением волновых линий от зоны зарождения трещины и коричневым налетом от фреттинг-коррозии. Для этой стадии усталостного излома (рис. 4, зона I) характерно наличие волнообразных полос, представляющих собой ряд границ ее последовательного распространения.

Наличие коррозии указывает на долгую историю существования этой трещины. На изломе шейки (рис. 4) имеются два источника усталостных трещин с противоположных сторон поверхности излома. Зоны развития трещин несколько смещены по оси вала. Этим объясняется наличие гребня в изломе шейки вала.

Диаметр рамовой шейки $D = 205$ мм. Глубина первой трещины $h_1 = 41$ мм. Глубина второй трещины $h_2 = 22$ мм. Доля двух трещин от диаметра шейки D

Остаточная толщина вала 70 %. По данным наблюдений можно сделать вывод о предельном значении относительной глубины трещины $[h \text{ \%}] = 25 \text{ \%}$, с 5 %-м запасом.

Не имея точных данных о зарождении трещины, предположим, что она появилась в результате задира шейки при проворачивании вкладыша в предыдущем рейсе. От ремонта до ремонта наработка дизеля составила $t = 6000$ ч. Тогда максимальная скорость роста трещины, мкм/ч, определится как

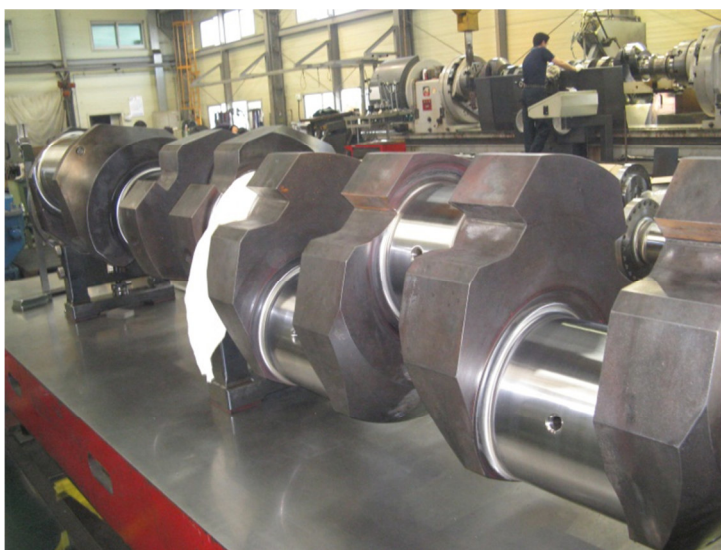
ность ремонта заключалась в выравнивании поверхности несущего блока цилиндров и в подгонке новых рамовых постелей. Максимальная глубина трещины достигала 70 мм. После ремонта дизель работает при обычной нагрузке по настоящее время. По факту КВ не подвергся окончательному разрушению при наличии глубокой – 70 мм – трещины и диаметре шейки 315 мм. Доля глубины трещины от диаметра КВ составила 22 %.

Через 20–30 тыс. часов меняются вкладыши подшипников. В ТУ на ремонт дизелей 6ЧН 40/46 предельное состояние КВ определяется износом шеек КВ и наличием трещин. Поверхностные трещины удаляют шлифованием под ремонтный размер 0,5–2,5 мм. На рис. 5 показан коленчатый вал дизеля 6ЧН40/46 после протачивания и восстановления шеек.

Рис. 5. Восстановленный коленчатый вал дизеля 6ЧН40/46

На большом автономном морозильном траулере (БМРТ) проекта 1288 «Oriental Discoverer» установлены два дизеля Pielstik 6ЧН40/46. Через 120 000 часов наработки обнаружены 134 трещины шеек КВ. Применялись магнитопорошковая и ультразвуковая дефектоскопия. Обычно такой дефект ведет к замене КВ. В силу ряда обстоятельств решено было произвести ремонт в Южной Корее. В соответствии с технологией все шейки КВ проточили в заводских условиях и наварили поверхность шеек до номинального размера. Для упрочнения поверхности шеек проведены операции кузнечной наклепки и прокатки роликом в станке по всей ширине по нагретому металлу (до бордового цвета). Капитальный ремонт КВ провели за 9 суток. Слож-
