# ПОРТЫ, ПОРТОВОЕ ХОЗЯЙСТВО И ТРАНСПОРТНАЯ ЛОГИСТИКА

## ЭКСПЕРТИЗА ПРОМЫШЛЕННОЙ БЕЗОПАСНОСТИ АВАРИЙНОГО ПОРТОВОГО ПЕРЕГРУЗОЧНОГО ПРОЦЕССА

*Н. Н. Панасенко, Н. В. Дульгер, А. В. Кораблин*

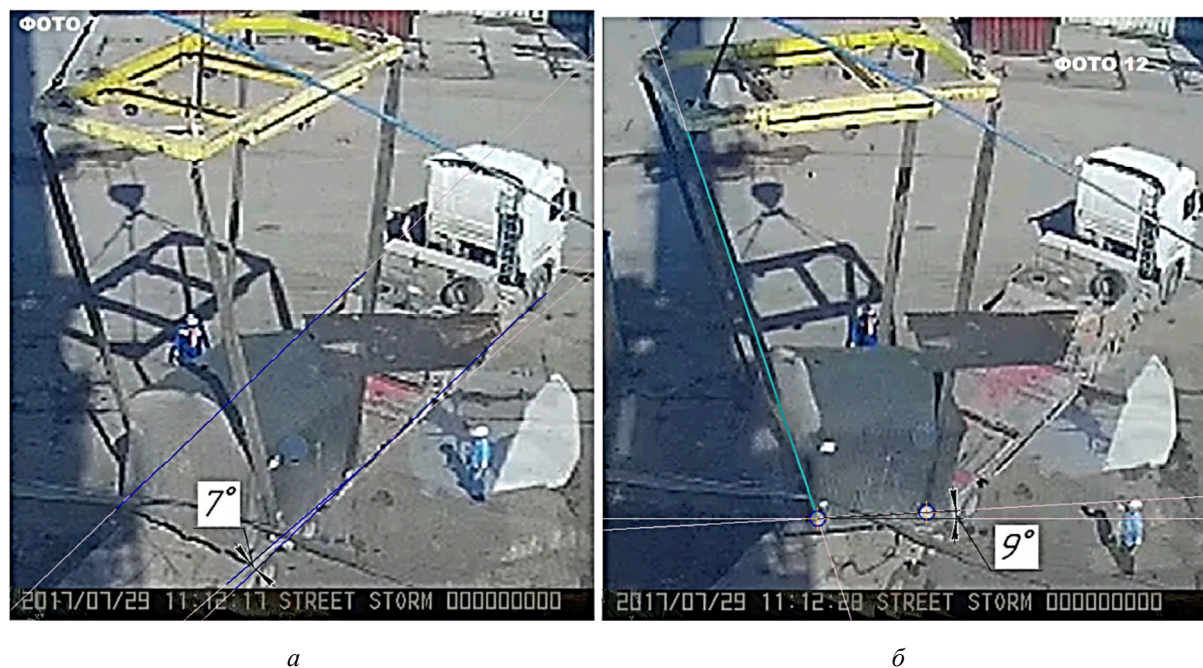
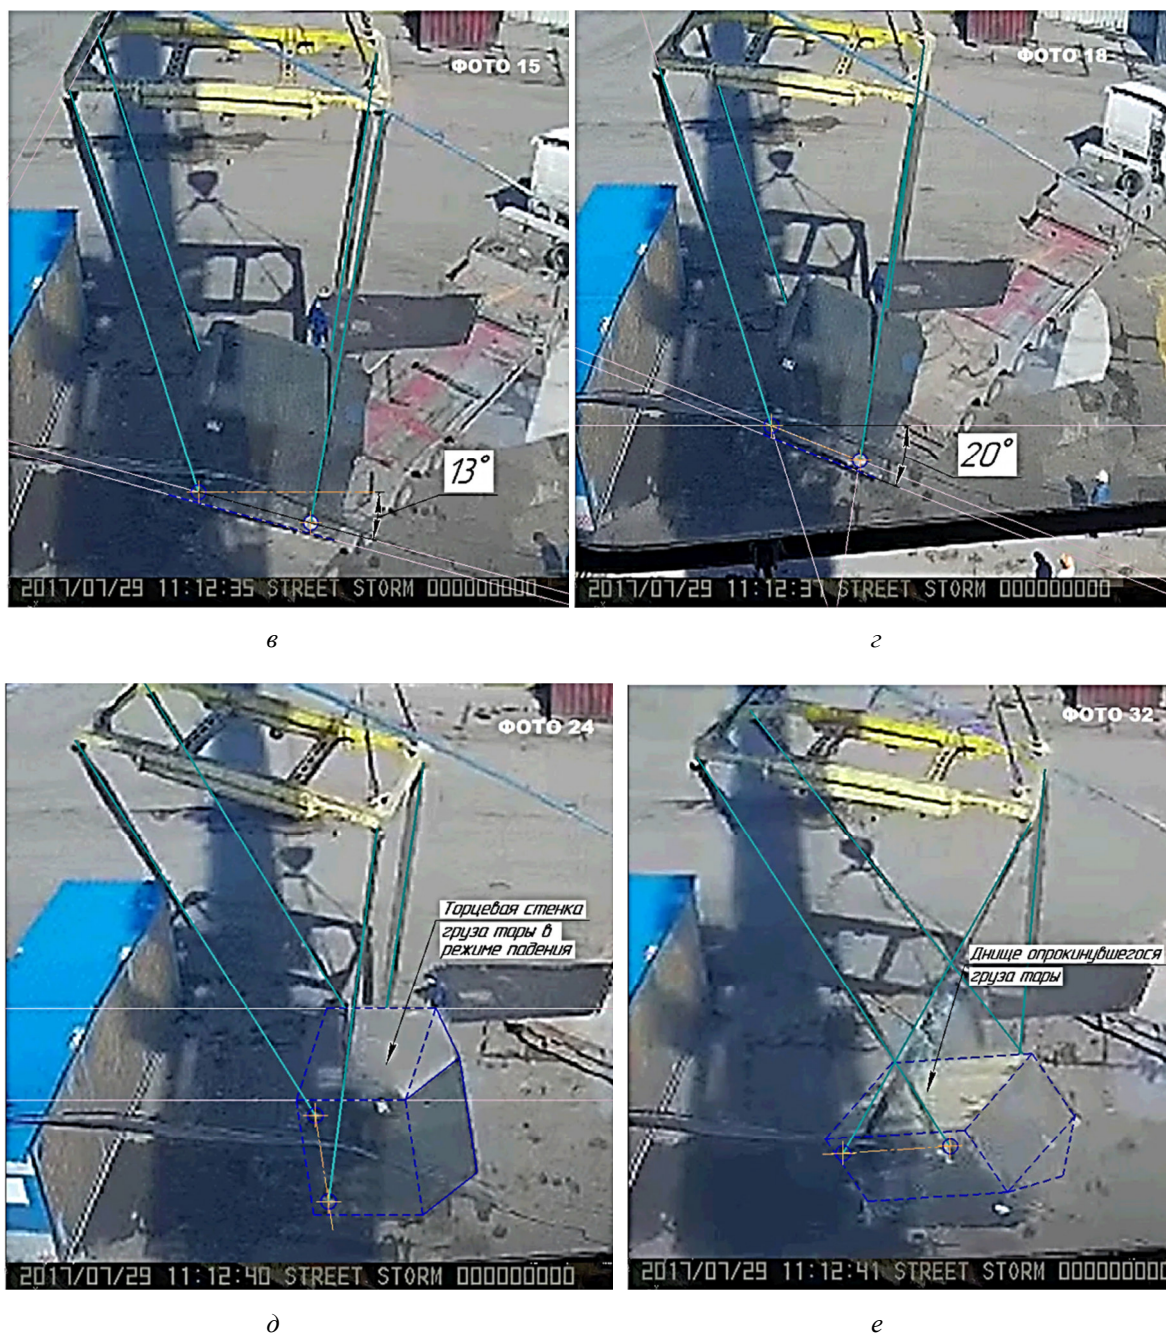
Рис. 1. Анализ процесса падения груза тары с компрессором типа 2BCL457/B в ОРП на основе материалов видеорегистратора (кабина крановщика):

Как следует из анализа производственного процесса (рис. 1), падение груза (после набивки подвесных текстильных строп) составило всего 24 с (11.12.17–11.12.41), при этом АТС покинуло грузовую площадку через 20 с, в 11.12.37, и наряду с этим не обнаружено противоаварийных действий со стороны докер-механизаторов и крановщика крана «Кондор» ОРП.

а – исходное состояние застропленного груза с креном  $7^\circ$  в 11.12.17;

б – начальный крен груза –  $9^\circ$  при предварительном подъеме груза на 30 см через 11 с (в 11.12.29)

Рис. 1. Окончание. Анализ процесса падения груза компрессора типа 2BCL457/B в ОРП на основе материалов видеорежистратора (кабина крановщика): *а* – непрерывный процесс опрокидывания груза на угол  $13^\circ$  через 7 с после контрольного подъема на 30 см; *б* – движение отъезжающего АТС DAF в момент крена груза на  $20^\circ$  через 2 с временного процесса; *в* – падение груза в 11.12.40 после отъезда АТС; *г* – соударение груза с покрытием портового причала

Неравномерное удлинение более набитых текстильных строп несоразмерно большой длины сразу, вследствие положения центра тяжести как  $2/3$  и  $1/3$  базы, при предварительном подъеме груза компрессора краном «Кондор» на 20–30 см и при неизбежном колебании груза на канатном подвесе крана (минимальный коэффициент динамичности  $K_{\min} = 1,2$ ), привело к неминуемому наклону груза компрессора, оценочно на  $9^\circ$  (см. рис. 1, в момент 11.12.28), всего за 11 с (с момента 11.12.17) после начала подъема груза компрессора. В этом состоянии согласно ст. 10.1.24 Правил [13] «...грузоподъемные краны должны работать по команде сигнальщика (освобожденного или неосвобожденного), назначенного из числа рабочих, обученных и аттестованных в качестве стропальщика, и других лиц, имеющих право выполнять обязанности сигнальщика, подтвержденное удостоверением», который должен был немедленно дать команду крановщику крана «Кондор» выполнить команду «майна» груза. Но этого не произошло, крановщик также продолжал подъем груза в режиме его продолжающегося наклона до падения груза в повороте на  $225^\circ$  и соударения с землей (см. рис. 1).

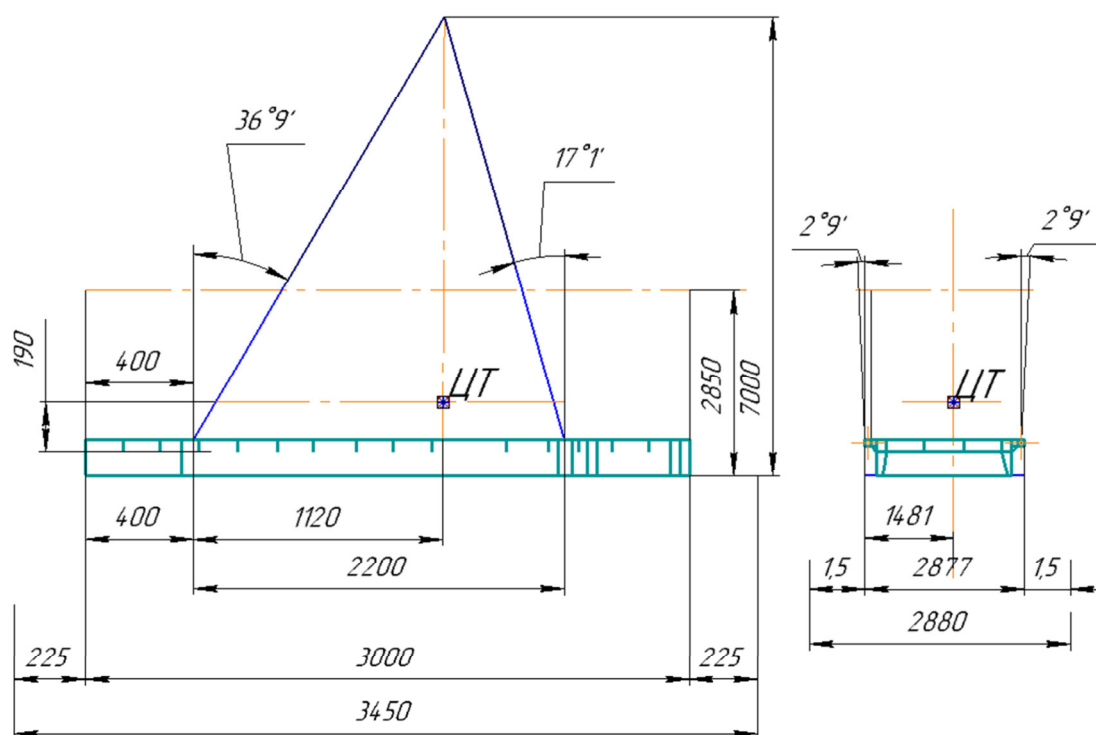
Рис. 2. Транспортировочный чертеж № 1105199-1105200-1105201 производителя, сопровождавший тару с грузом компрессора марки 2BCL457/B, сер. № 1105201

Как указано в «Транспортировочном чертеже» № 1105199-1105200-1105201, приведенном в экспертном отчете ЗАО «Агентство сопровождения бизнеса» от 23.10.2017 г. [8] и материалах отчета ООО «Маринекс-АйТиЭс», положение центра тяжести делит длинную сторону остова тары как 2/3 и 1/3 (рис. 2).

9. Следуя информации, представленной в «Транспортировочном чертеже» № 1105199-1105200-1105201 производителя, центр тяжести компрессора в таре заведомо смещен относительно грузовых цапф на «парашютных» (похоже, текстильных) стропах подвески тары в геометрическом центре плоской рамы-траверсы. При этом груз опрокинулся на «профильную поверхность грузового места» (согласно материалам видеорегистратора).

10. ОРП не обнаружил и не применил схему строповки транспортировочного чертежа, не принял высоту подвеса и стропы разной длины, указанные в транспортировочном чертеже, чем нарушил Правила [2] (ст. 5.1.13) и положения «Транспортировочного чертежа» № 1105199-1105200-1105201 (см. рис. 2) [13].

2. ОРП не применил схему строповки груза, представленную на транспортировочном чертеже, не принял указанную на чертеже высоту подвеса груза и стропы разной длины, чем нарушил Правила [2] (ст. 5.1.13) и положения «Транспортировочного чертежа» № 1105199-1105200-1105201 (см. рис. 2).

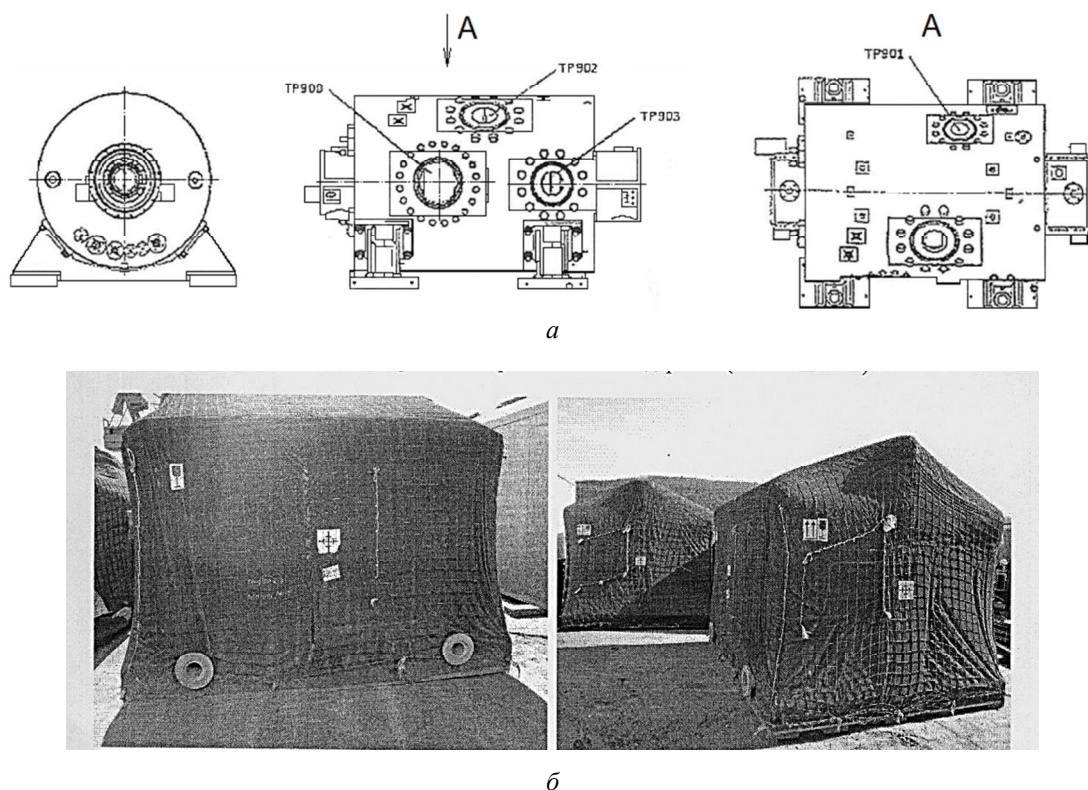
- 1) груз мог бы и не опрокинуться на 225° при перераспределении усилий натяжения между парными подвесными стропами «в коромысле» как 2/3 и 1/3;
- 2) тара с грузом опрокинулась, что характерно для состояния, когда компрессор, возможно, был не закреплен на опорной раме тары (внутри ящика) и произвольно сдвинут в сторону боковой профильной поверхности (рис. 3) [8].

10. Дополнительно возникает третий вопрос к производителю: почему обозначения центра тяжести на таре, на защитной ткани, размещены по середине как ее профильной, так и фронтальной стороны (рис. 3, б), что не совпадает с изображением положения центра тяжести тары с компрессором на «Транспортировочном чертеже» № 1105199-1105200-1105201 производителя (см. рис. 2).

Такое обстоятельство ввело в заблуждение докер-механизаторов ОРП при принятии решения о технике и технологии перегрузочного процесса: докер-механизаторы ОРП применили традиционную схему строповки тары с компрессором с пониманием того, что центр тяжести находится по середине, как это указал производитель, на внешней защитно-климатической упаковке (см. рис. 3).
