Научная статья

Анализ работоспособности силиконовых демпферов крутильных колебаний судовых двигателей внутреннего сгорания на основе результатов испытательного центра Marine Technology Service

Analyzing operability of silicone dampers of torsional vibrations in marine internal combustion engines based on results of Testing Center Marine Technology Service

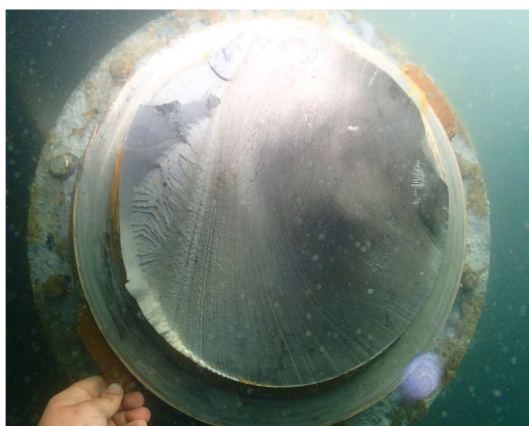
Рис. 1. Излом вала судна Aratere

Fig. 1. Broken shaft of the ship Aratere

Для подтверждения актуальности исследования рассмотрим реальный случай при эксплуатации судна Aratere [2]. В 2013 г. при прохождении канала Тори судно потеряло гребной винт (рис. 1),

в связи с чем до ближайшего порта Веллингтон пришлось дойти на одном винте. Экспертная комиссия, которая изучала случившееся происшествие, пришла к выводу о том, что вал не выдержал касательных напряжений, которые в большей степени были вызваны крутильными колебаниями. В связи с наличием в мировой истории судовождения подобных аварий практически все классификационные общества (как отечественные, так и зарубежные) в своих правилах имеют разделы, где прописаны конкретные требования по борьбе с опасными крутильными колебаниями. Следующим подтверждением актуальности исследования является тот факт, что основные зарубежные фирмы-производители демпферов крутильных колебаний (STE, Holset, Geislinger), в связи с тяжелой политической ситуацией в мире, прекратили поставки своей продукции в Россию. Таким образом, актуальной задачей настоящего исследования является максимально точное прогнозирование остаточного ресурса силиконовых демпферов, что позволит снизить затраты судовладельца. Дополнительным стимулом для повышения точности оценки остаточного ресурса является тот факт, что сервисных центров обслуживания фирм-производителей, а соответственно, и их специали-

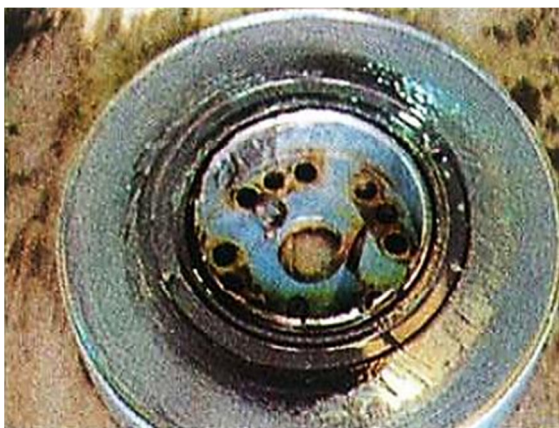
Рис. 4. Заклинка массы демпфера из-за утечки силиконовой жидкости

Fig. 4. Damper mass jamming due to silicone fluid leakage

- заклинка маховика (маховой массы), обуславливающаяся повышением вязкостных свойств наполнителя (силиконовой жидкости);
- утечка (вытекание) наполнителя демпфера (силиконовой жидкости);
- изнашивание поверхности маховика демпфера, включая царапины, задиры, трещины;
- повреждение корпуса демпфера, вызванное износом маховой массы;
- нарушение (повреждение) креплений демпфера к КВ двигателя.

Изображения дефектных силиконовых демпферов компании Hasse & Wrede представлены на рис. 4 и 5.

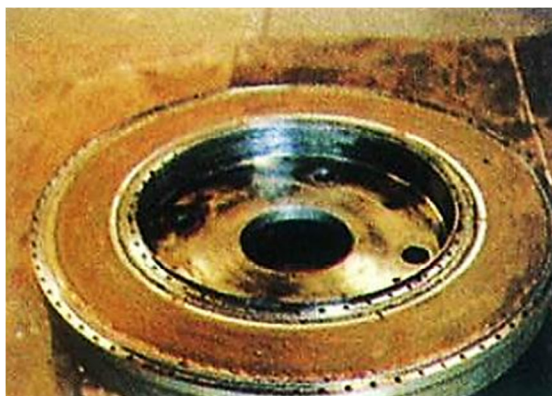
Рис. 5. Повышение вязкости силиконовой жидкости до состояния суспензии из-за продуктов износа

Fig. 5. Increasing the viscosity of the silicone fluid to the state of suspension due to wear products

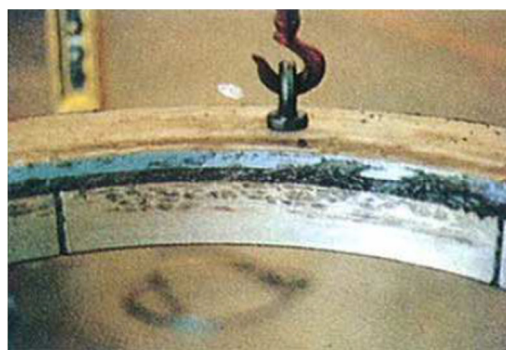
Рис. 6. Износ поверхностей маховой массы силиконового демпфера

Fig. 6. Wear of the surfaces of the flywheel mass of the silicone damper

На рис. 6 представлен вид изношенных поверхностей маховика силиконового демпфера, на рис. 7 – повреждения корпуса силиконового демпфера.

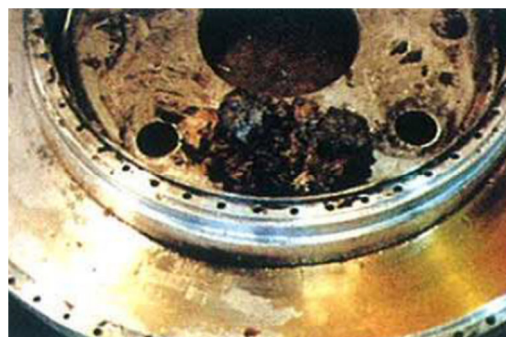
Рис. 7. Износ корпуса силиконового демпфера

Fig. 7. Wear of the silicone damper case

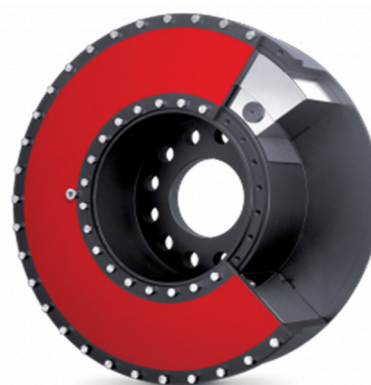
Рис. 8. Крепление крышки демпфера Hasse & Wrede при помощи болтов

Fig. 8. Attaching the Hasse & Wrede Damper Cover with Bolts

Внутренние повреждения демпфера идентифицируются после его вскрытия, что зависит от конструкции: в демпферах компании Hasse & Wrede и Geislinger крышка закрепляется на болтах (рис. 8), а для моделей демпферов, например, компании STE крышка завальцовывается или приваривается к корпусу.
