DOI: 10.24143/1812-9498-2019-1-14-22
УДК 621.311

МЕТОДЫ БОРЬБЫ С НЕСАНКЦИОНИРОВАННЫМ ВМЕШАТЕЛЬСТВОМ В СИСТЕМЫ УЧЕТА ЭЛЕКТРОЭНЕРГИИ

С. В. Кононенко, М. В. Савенков, Д. А. Ильин, Г. Р. Санжапова

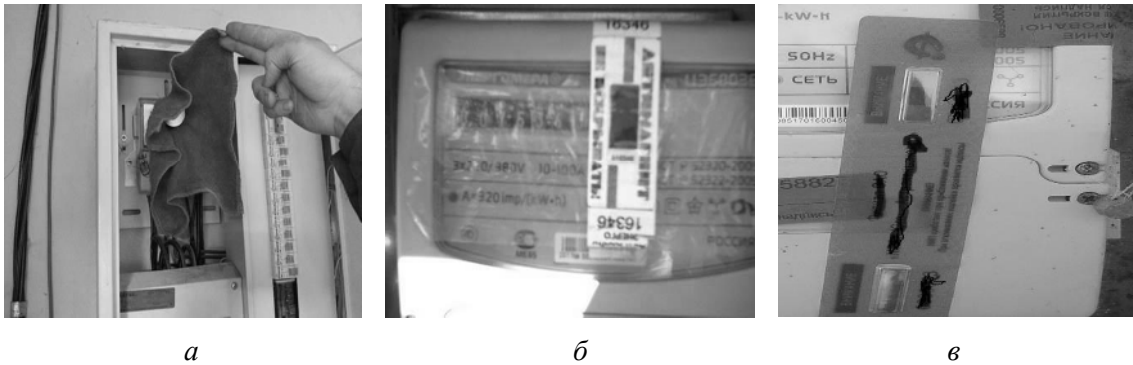
Самым распространенным способом хищения электроэнергии является использование неодимового магнита, останавливающего работу счетного механизма прибора учета электроэнергии путем воздействия на него сильным магнитным полем (рис. 1, а) [3].

Рис. 1. Установка неодимового магнита и способы борьбы с хищением электроэнергии:
а – неодимовый магнит; *б* – антимагнитная пломба;
в – результат воздействия магнита на антимагнитную пломбу

В настоящее время для исключения вмешательства в нормальную работу приборов учета путем воздействия магнитным полем сетевые организации устанавливают самоклеящиеся антимагнитные пломбы с магниточувствительным индикатором (рис. 1, *б*), который расплывается при воздействии магнитом (рис. 1, *в*).

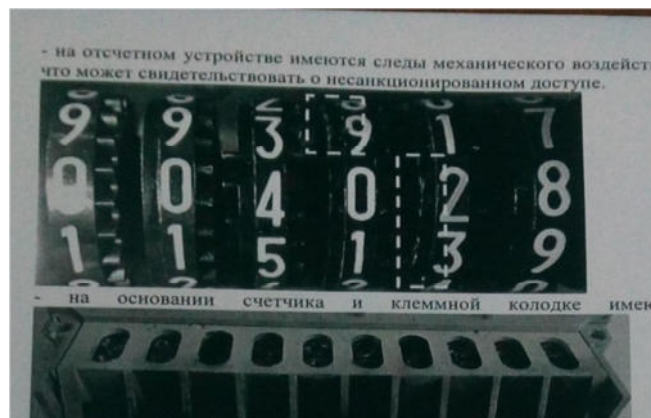
Следующим наиболее популярным способом хищения электроэнергии является сматывание показаний электросчетчика путем перекручивания барабанчиков счетного механизма [4]. Барабанчики счетного механизма сцеплены плотно шестеренками счетного механизма с червяком на оси диска, в связи с чем осуществить принудительное вращение барабанчика без воздействия тонкого острого предмета практически невозможно. При неоднократном проведении сматывания показаний на барабанчиках остаются следы механического воздействия (рис. 2), подтвердить которое можно путем вскрытия счетчика в уполномоченных органах.

Рис. 2. Следы воздействия на барабанчики счетного механизма

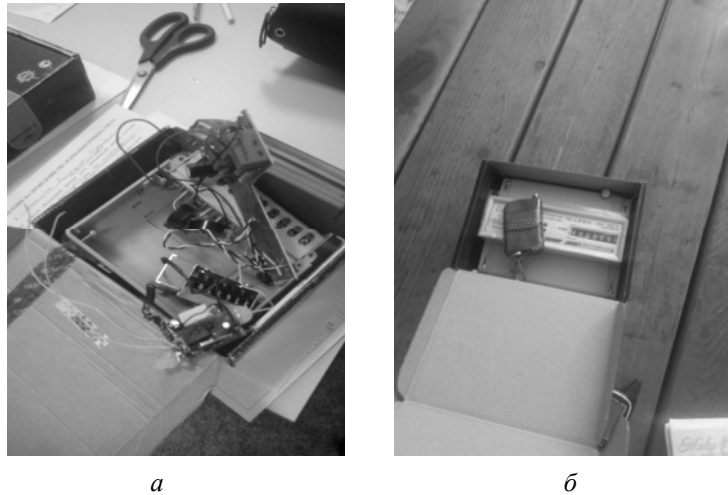
Первый вариант – счетчики с пультом управления и «чипом», припаянным кустарным способом с одной стороны к плате прибора учета, а с другой – к счетному механизму. Данные приборы учета, в зависимости от модификации «чипа», позволяют вести недоучет потребленной электроэнергии от 0 до 100 % при нажатии кнопки с пульта (рис. 4).

Рис. 4. Счетчики с установленным «чипом»:
а – счетчик с «чипом»; *б* – «чипованный» счетчик с пультом управления

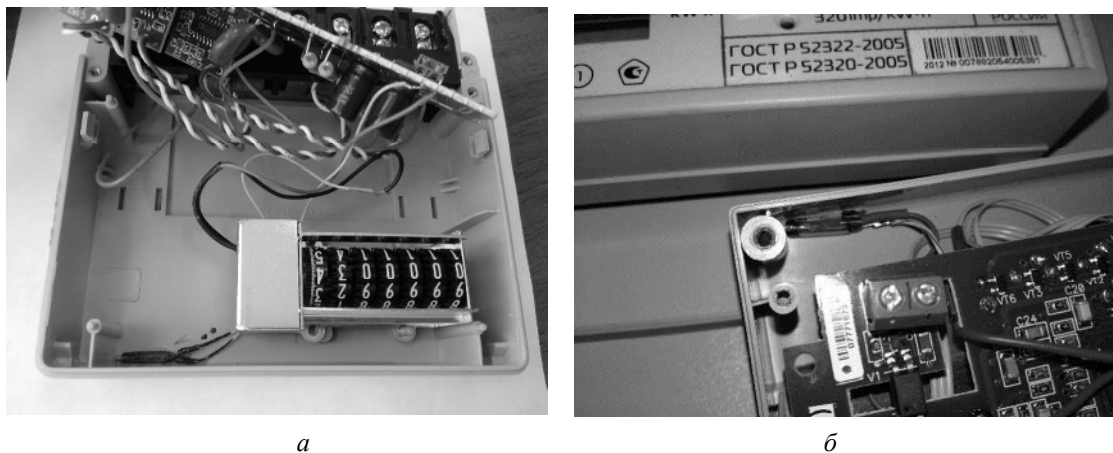
Еще одна модификация – счетчики с установленным кустарным способом герконовым реле, припаянным с одной стороны к плате прибора учета, а с другой – к счетному механизму. Данное реле для эффективности использования устанавливают на корпус счетчика. При воздействии на него с обратной стороны корпуса счетчика магнитом даже с минимальной коэрцитивной силой происходит разрыв цепи электросчетчика и, как следствие, стопроцентный недоучет электроэнергии, при этом устанавливаемые антимагнитные пломбы часто не срабатывают на магнит (рис. 5).

Рис. 5. Счетчики с герконом: *а* – геркон под счетным механизмом; *б* – геркон над платой
